## AFTAKAS

Als de draaiende delen van een aftakas niet goed zijn afgeschermd, bestaat de kans op (zeer ernstige) ongelukken. De afscherming van een aftakas is kwetsbaar, vooral bij de verbinding tussen een trekker en een werktuig (de aftaktussenas). Onjuiste montage, onvoldoende onderhoud of onjuist gebruik beperken de levensduur van de kunststof delen.

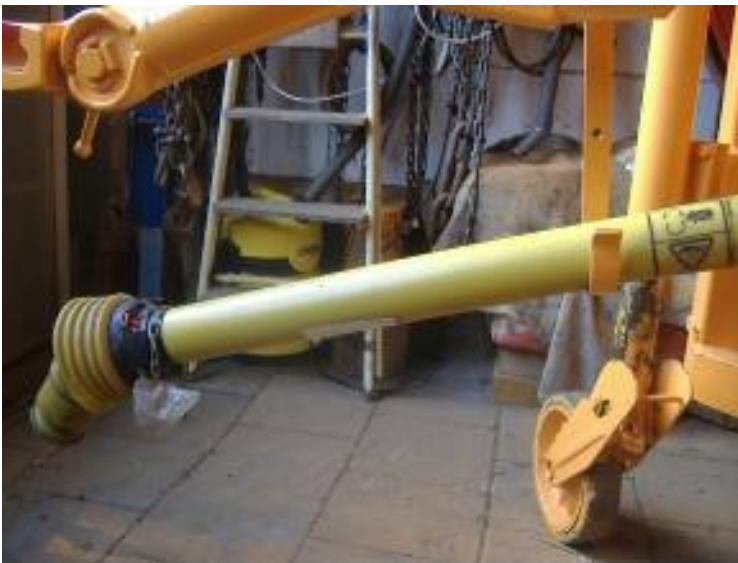
Foto: Houd de koppeling van de aftakas schoon

- Vervang mechanische krachtoverbrenging (aftakas) indien mogelijk door een systeem met hydraulische krachtoverbrenging.
- Let bij de aanschaf van zowel nieuwe als gebruikte machines direct op de deugdelijkheid en bescherming van de aftakas.
- Zorg dat voor spoedeisende reparaties reserve-onderdelen beschikbaar zijn.
- Voorkom onjuist gebruik. De beschermkap gaat stuk als men te hoog heft of te kort draait.
- Hang de aftakas na gebruik aan een beugel. Dit voorkomt vervuiling. Een vervuilde as is moeilijk te koppelen.

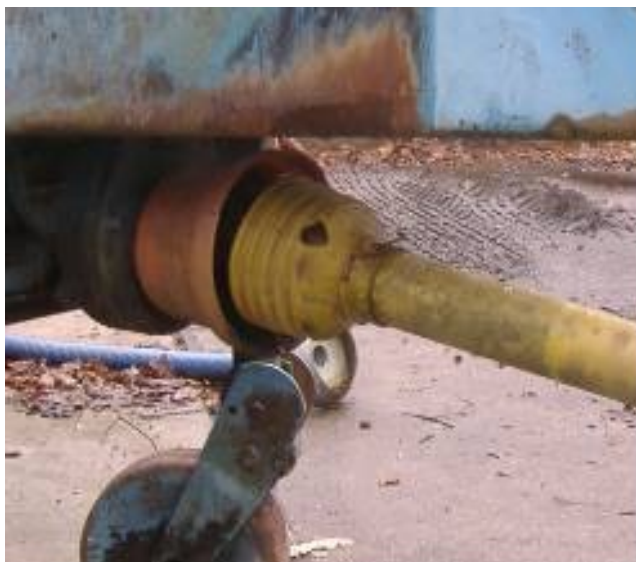
✓ GOED

Kap werktuigzijde aanwezig

- Zorg dat de lengte van de aftakas en van de afscherming op maat zijn gemaakt voor de combinatie trekker-werktuig. Raadpleeg de handleiding.
- Zorg dat het aansluitpunt aan de trekkerzijde (de aftakasstomp) is voorzien van een kap of mastershield als deze plaats bereikbaar is voor personen.
- Zorg dat ook aan de werktuigzijde het aansluitpunt is afgeschermd met een kap. Op nieuwe machines is deze bijna altijd aanwezig.
- Verwijder de hefarmen van de trekker om beschadigingen aan de afschermende kunststof delen te voorkomen. Blijven de hefarmen aan de trekker? Zet de hefarmen dan zo vast op een positie dat de hefarmen de aftakas niet kunnen raken.

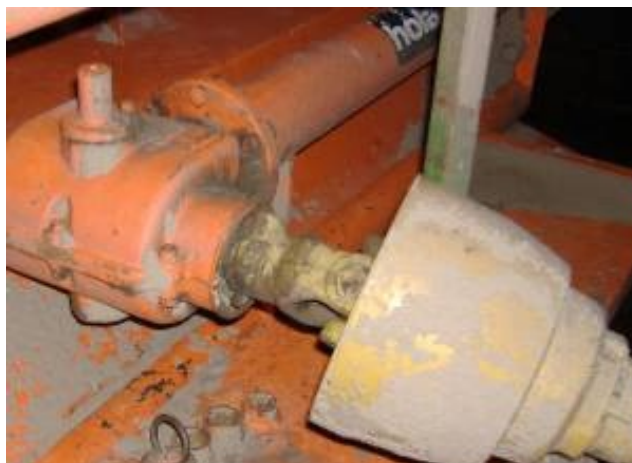
✗ FOUT

Kap werktuigzijde ontbreekt
