AFTAKAS

Ongevallen met aftaktussenassen zijn gemakkelijk te voorkomen door de draaiende delen goed af te schermen.

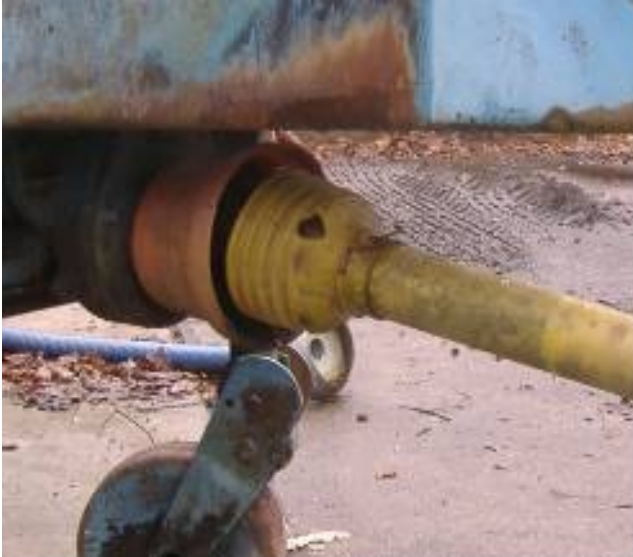
✓ GOED

Kap werktuigzijde aanwezig

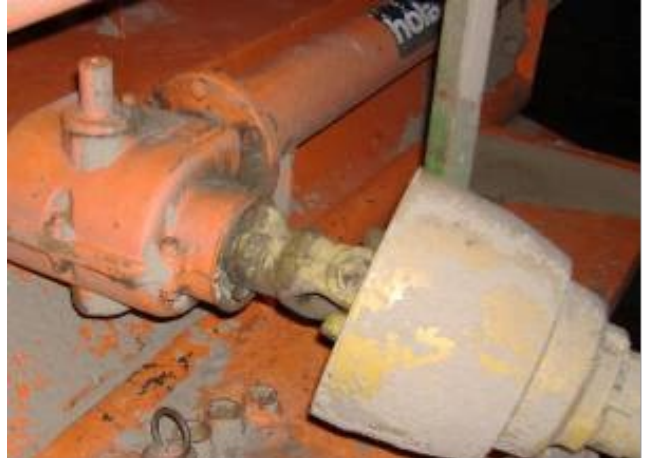
✗ FOUT

Kap werktuigzijde ontbreekt

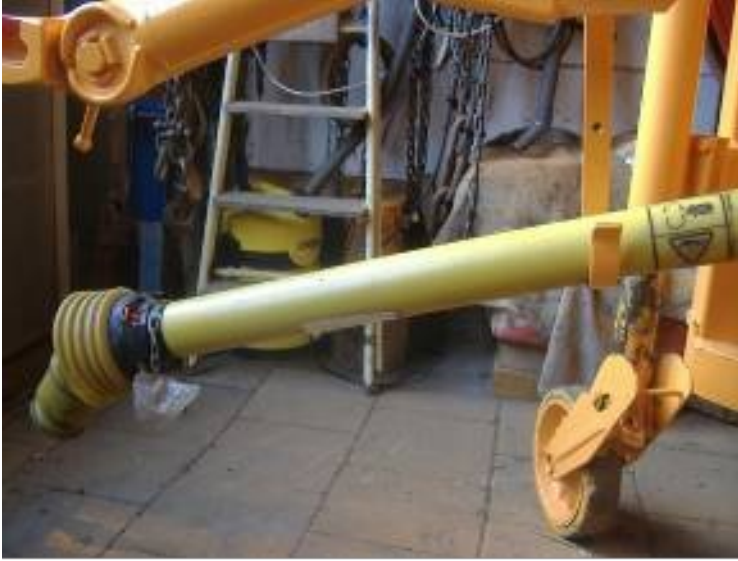
Houd de koppeling van de aftakas schoon

- Vervang mechanische krachtoverbrenging (aftakas) indien mogelijk door een systeem met hydraulische krachtoverbrenging.
- Let bij de aanschaf van zowel nieuwe als gebruikte machines direct op de deugdelijkheid en bescherming van de aftakas.
- Zorg ervoor dat de beschermkap, die de kruiskoppeling af moet schermen, ook de gehele kruiskoppeling afschermt.
- Zorg dat voor spoedeisende reparaties reserveonderdelen beschikbaar zijn.
- Voorkom onjuist gebruik. De beschermkap gaat stuk als men te hoog heft of te kort draait.
- Hang de aftakas na gebruik aan een beugel. Dit voorkomt vervuiling. Een vervuilde as is moeilijk te koppelen.
